# PROCES-VERBAL DE CONSTAT

## **PROCES VERBAL DE CONSTAT**

**LE LUNDI VINGT DEUX JUILLET DEUX MILLE VINGT QUATRE**

230 chemin de la Fontaine 84290 CAIRANNE

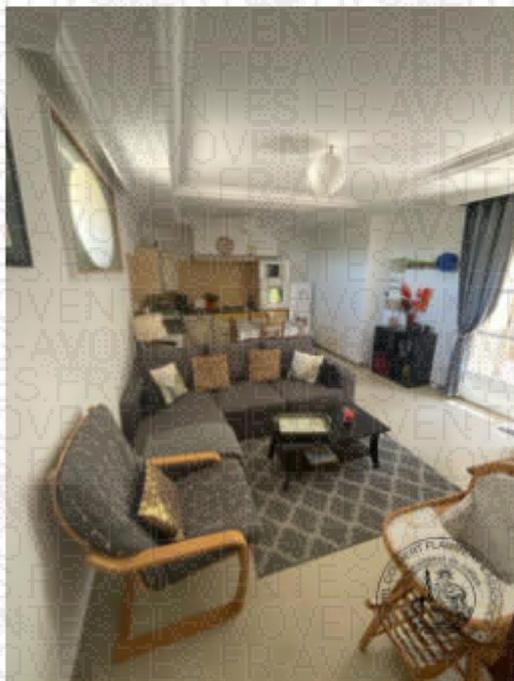
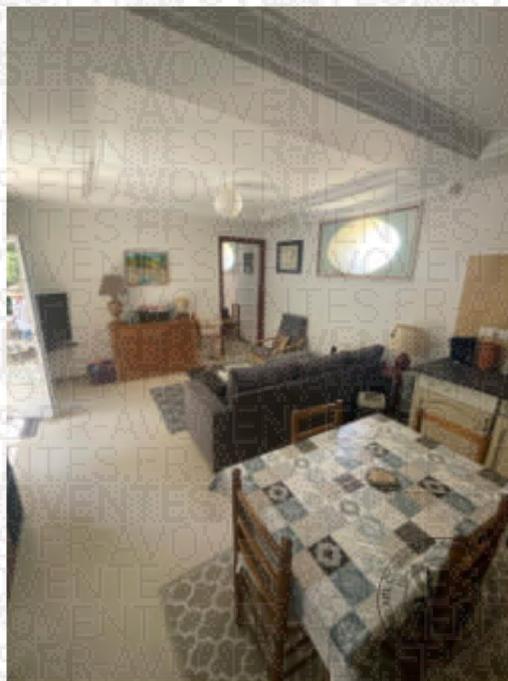
#### CUISINE - SALON

Au sol je constate la présence d'une dalle en béton en bon état sans dommage. Les murs et plafonds moulurés sont également en très bon état, recouvert d'une peinture sans défaut, je ne relève aucun dommage. La double porte d'accès avec double vitrage et encadrement bois est en bon état et fonctionnelle.

Je constate la présence d'une cuisine équipée, en bon état général avec évier, gazinière quatre feux et four intégré, l'ensemble en bon état visuel sous réserve de bon fonctionnement. Le mobilier de cuisine, placards haut et bas sont en bon état.

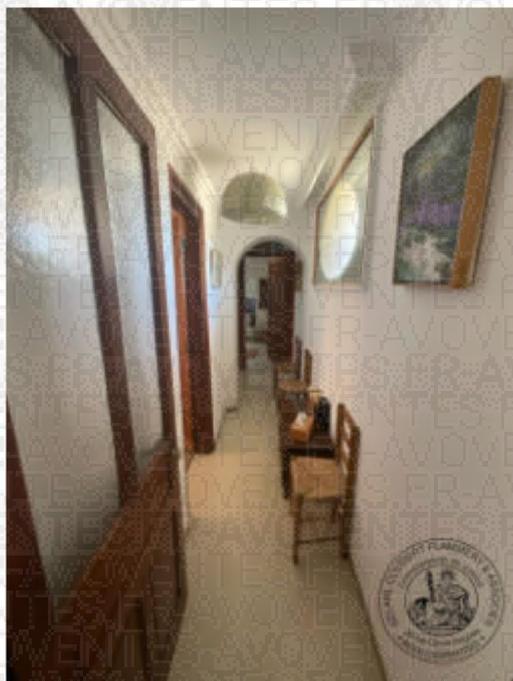
### COULOIR

Au sol je constate la présence d'une dalle en béton en bon état sans dommage. Les murs et plafonds moulurés sont également en très bon état, recouvert d'une peinture en bon état avec de légères traces de passages sur ses angles.

Les portes d'accès en bois avec encadrement également en bois sont en bon état, les carreaux de verres floutés sont sans dommages.

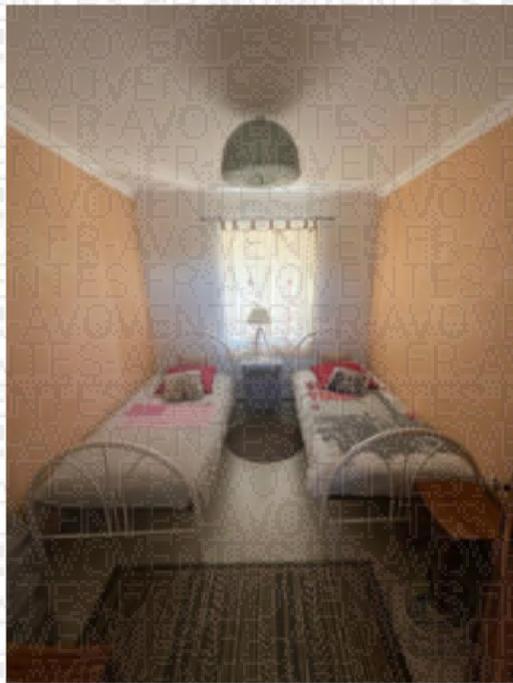
### PREMIERE CHAMBRE

Sur la gauche du couloir se trouve une première chambre, au sol je constate la présence d'une dalle en béton en bon état sans dommage. Les murs et plafonds moulurés sont également en très bon état, recouvert d'une peinture sans défaut, je ne relève aucun dommage.

Je note enfin la présence d'une fenêtre à encadrement bois et double vitrage en très bon état.

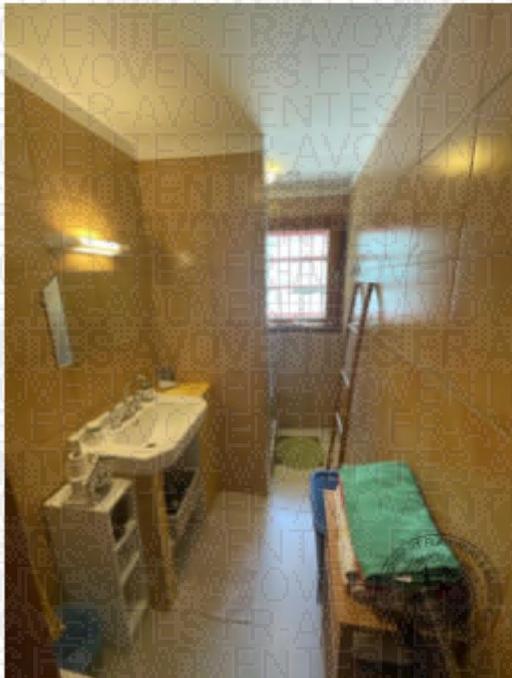
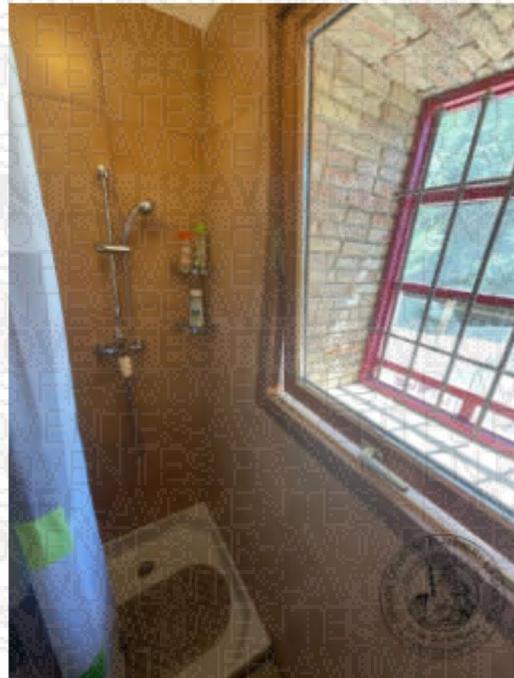
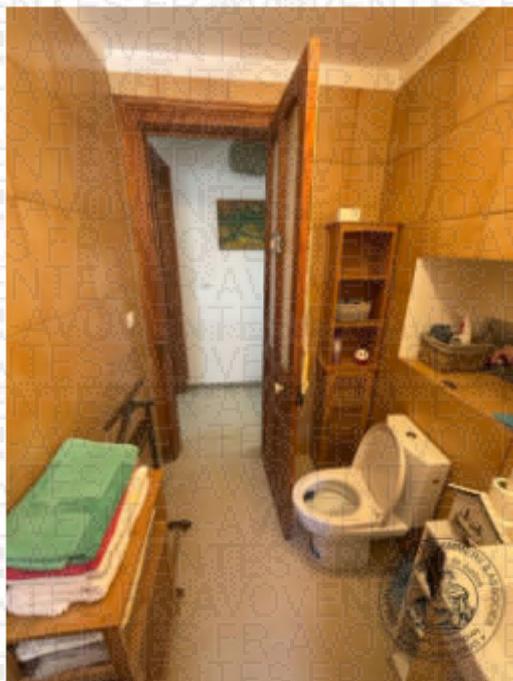
### SALLE DE BAIN

A la suite se trouve une salle de bain, au sol je constate la présence d'une dalle en béton en bon état sans dommage. Le plafond est également en très bon état, recouvert d'une peinture sans défaut.

Je note la présence d'une toilette à l'anglaise, d'un lavabo et d'une douche avec bac, l'ensemble en bon état sous réserve de bon fonctionnement.

La crédence carrelée est également en très bon état sans dommage.

Je note la présence d'une fenêtre oscillante, à encadrement bois et double vitrage en très bon état.

A noter enfin la présence d'une VMC fonctionnelle et propre.

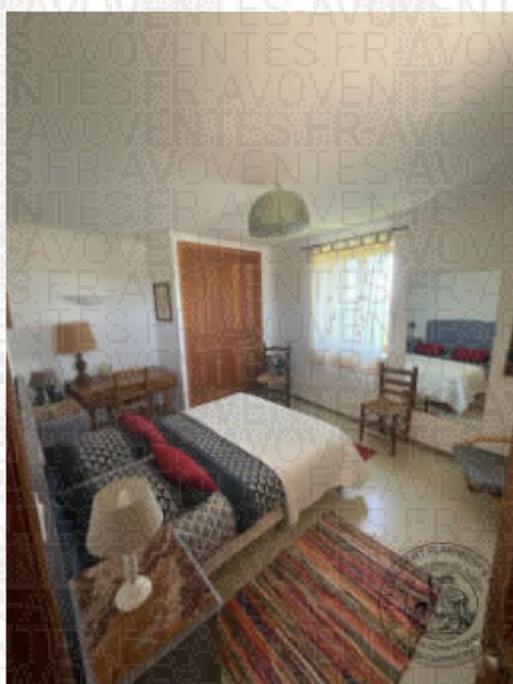
### **CHAMBRE AU FOND DU COULOIR**

Au sol je constate la présence d'une dalle en béton en bon état sans dommage. Les murs et plafonds moulurés sont également en très bon état, recouvert d'une peinture sans défaut, je ne relève aucun dommage. La fenêtre à encadrement bois et double vitrage est en très bon état. À noter la présence d'un placard intégré à double porte en bois, ne comportant aucun dommage et parfaitement fonctionnel.

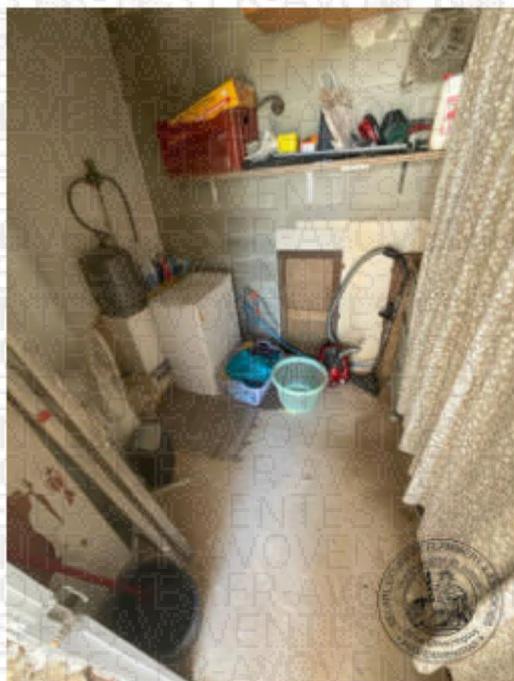
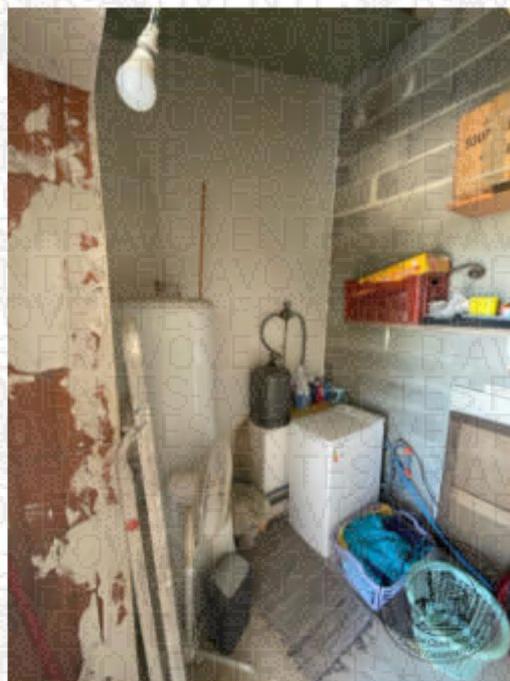
### **LOCAL MACHINERIE EXTERIEUR**

A la droite de l'entrée du bâtiment, je constate la présence d'un petit local comprenant un chauffe-eau de 200L de marque ATLANTIC, ainsi que le système de branchement des bouteilles de gaz pour la gazinière et des réservations pour une machine à laver, l'ensemble en bon état de

fonctionnement. Je constate que les murs et plafond sont à l'état brut ne comportant pas de dégradation. Je note au sol la présence d'une dalle en béton comportant des fissures.

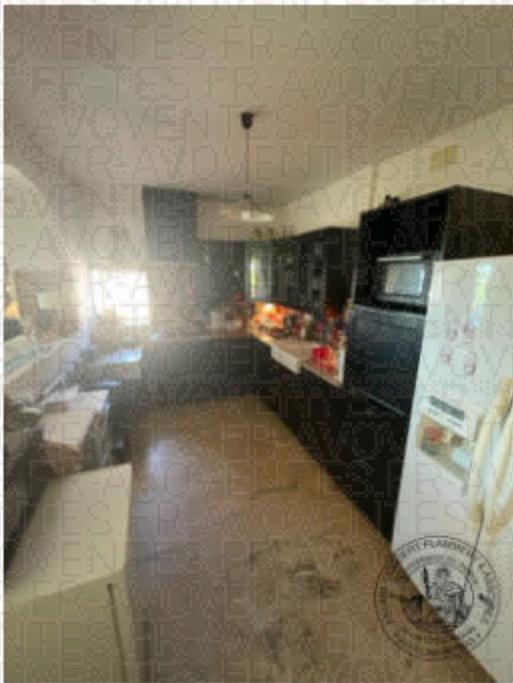
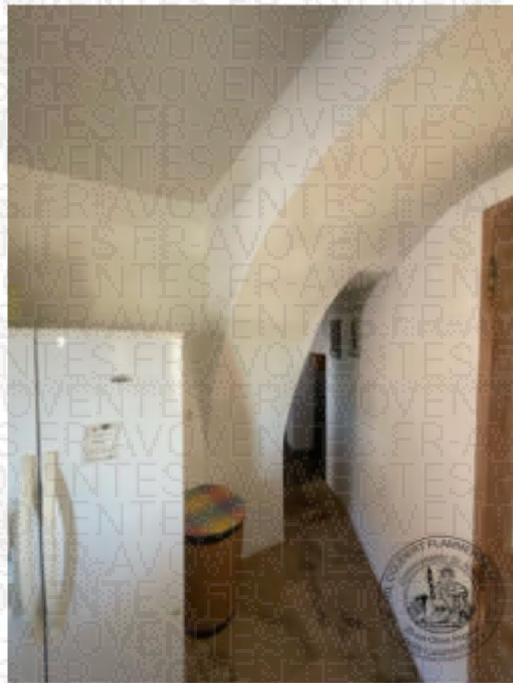
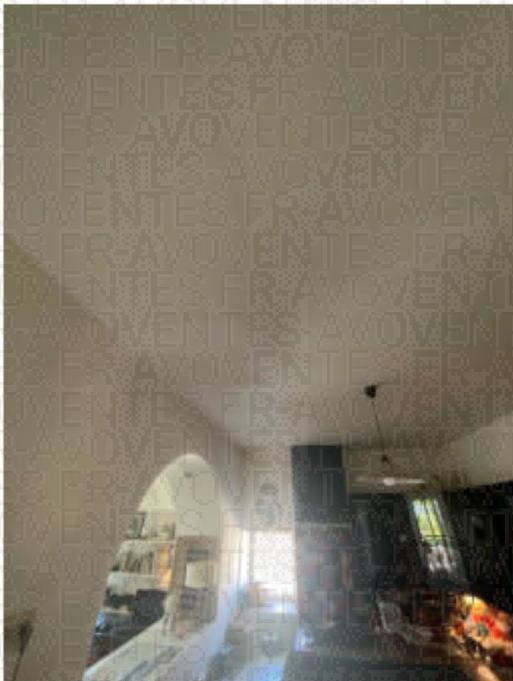
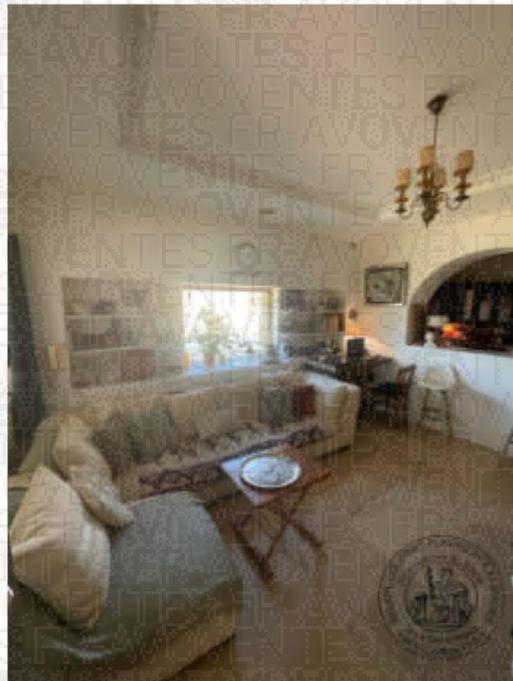
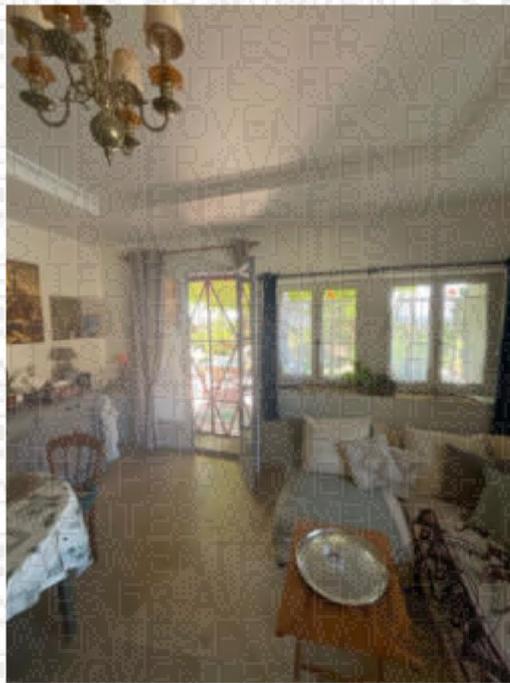
### **SALON- CUISINE**

Je constate que l'entrée dans le bâtiment s'effectue par la salle à manger, laquelle donne sur une cuisine ouverte, l'ensemble présentant au sol un grand carrelage en pierre en bon état sans dégradation.

Les murs et plafonds sont recouverts d'une peinture en bon état dans la partie salle à manger mais comportant des traces de non-finition au niveau de la cuisine.

Les différentes fenêtres avec encadrements bois et double vitrage sont également toutes en bon état.

La cuisine équipée avec placards hauts et bas et plan de travail en pierre est en très bon état. Le bac d'évier et les plaques de cuisson sont en bon état.

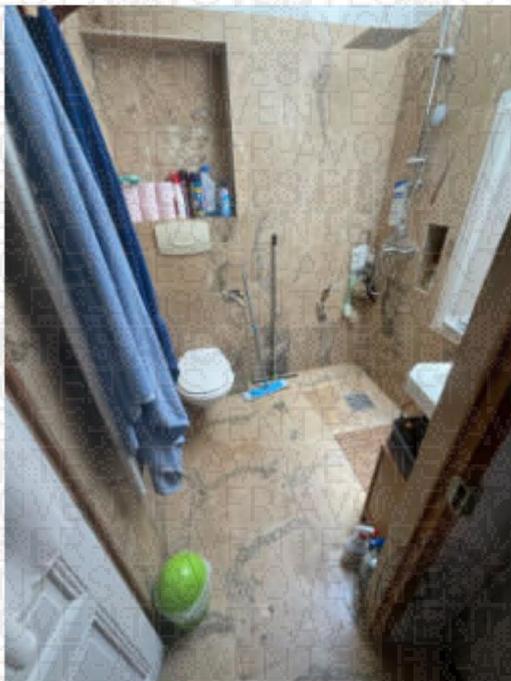
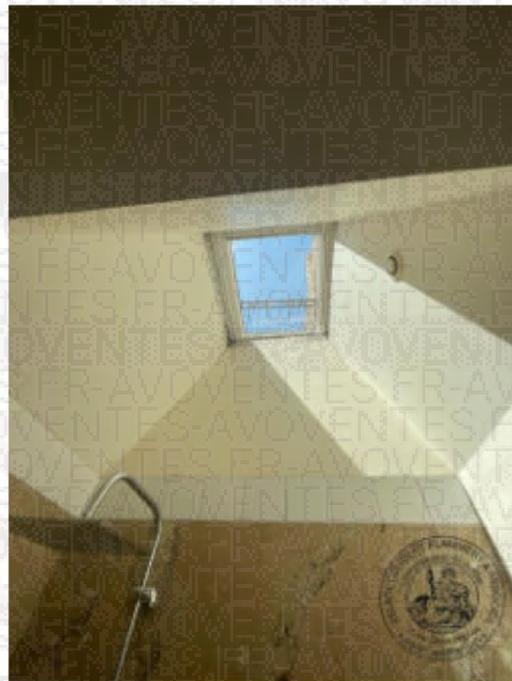
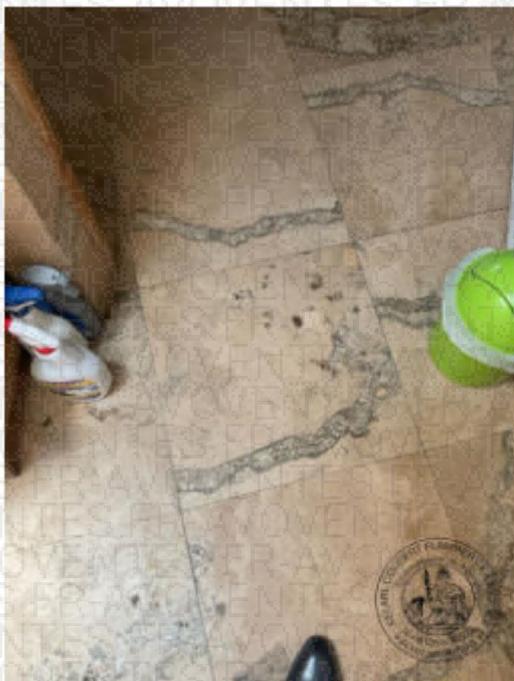
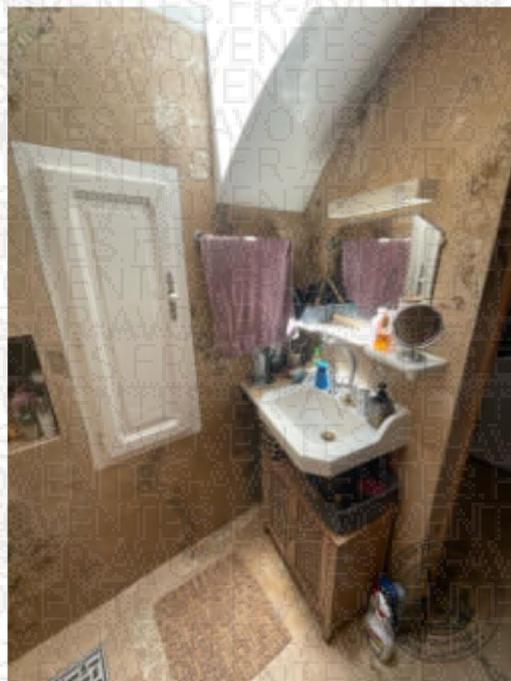
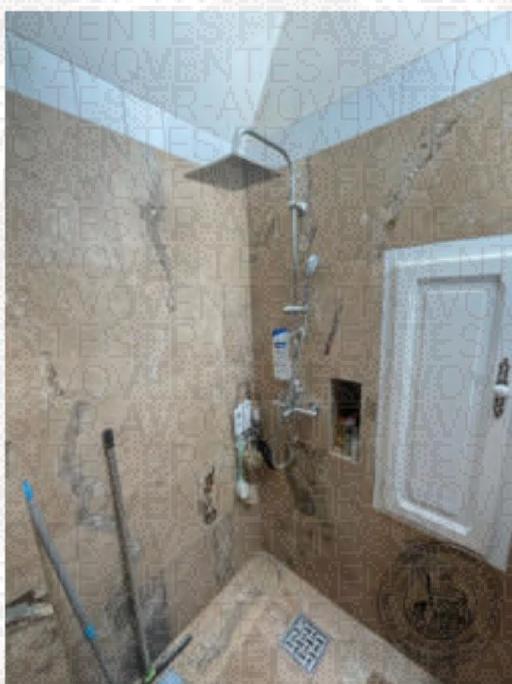
### SALLE DE BAIN

Au sein de la salle de bain, je constate au sol le même carrelage que dans la cuisine – salle à manger, comportant une fissure au niveau du seuil de porte.

La crédence est également réalisée avec le même carrelage, celle-ci est en très bon état sans dommages.

À noter la présence d'une toilette suspendue ainsi qu'une douche à l'italienne avec douchette et ciel de douche, à noter la présence d'un lavabo sur meuble, l'ensemble en très bon état.

Je constate au-dessus de la douche la présence d'un puit de lumière comportant des traces d'usures et légères écaillures, je note également la présence d'un VELUX, me déclarant qu'il est en train de refaire cette zone.

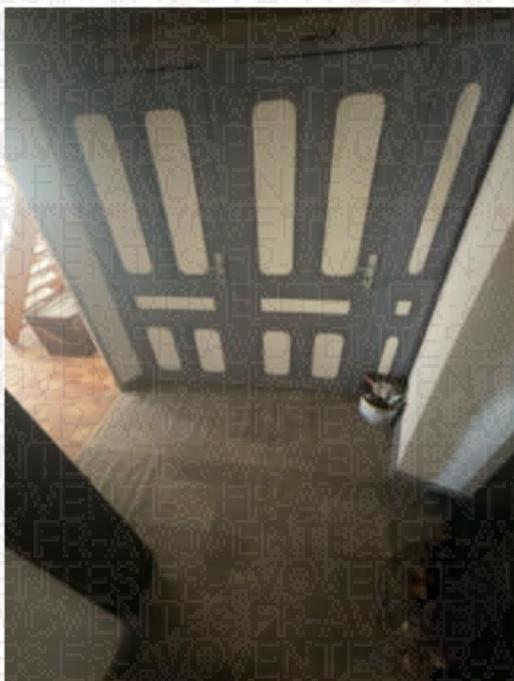
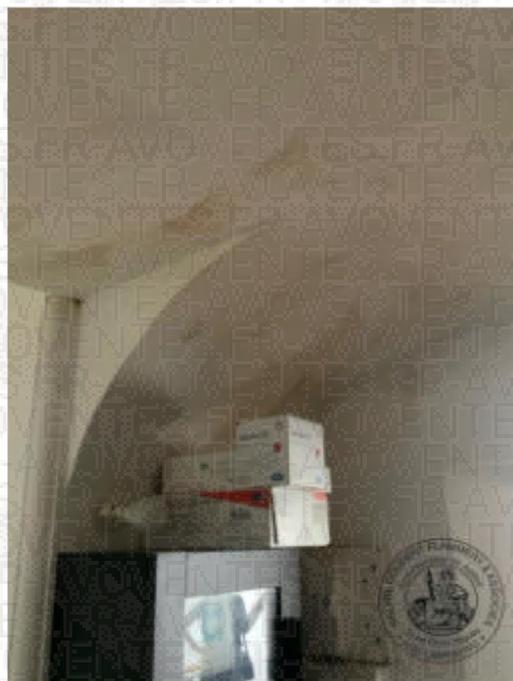
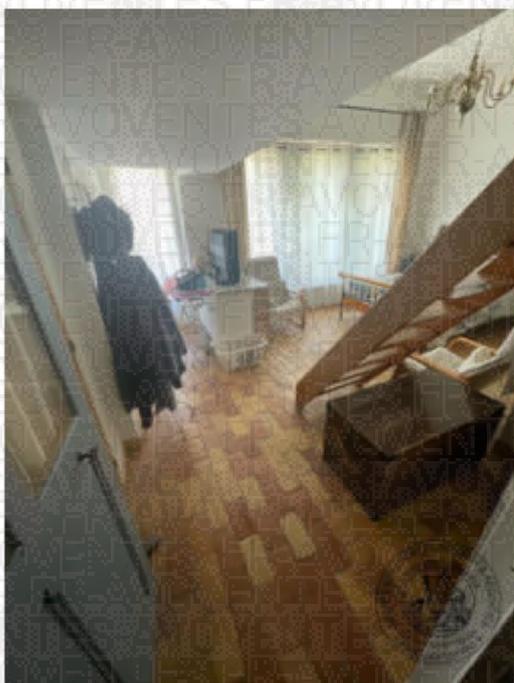
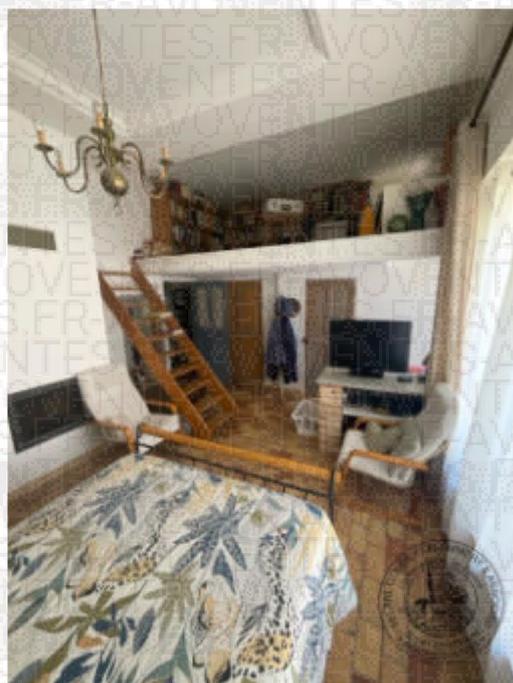
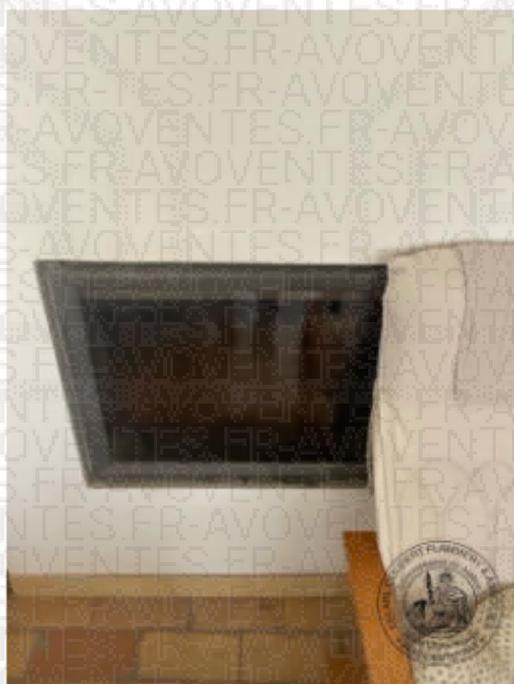
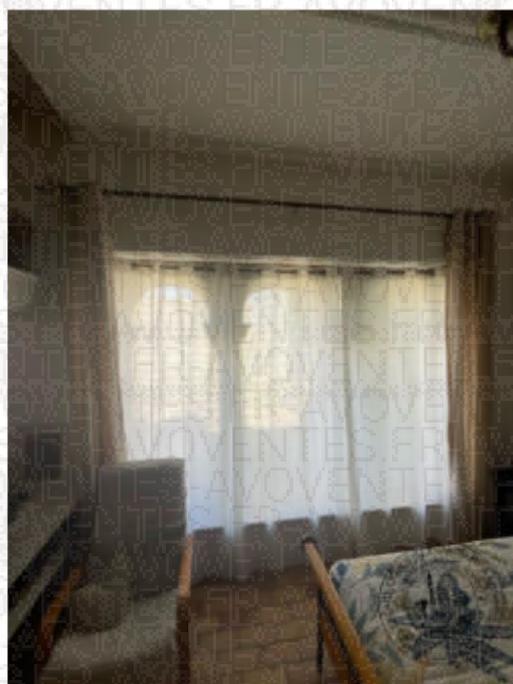
## **CHAMBRE**

L'accès à la chambre s'effectue par un petit couloir dont le sol est recouvert d'un linoléum gondolé et donnant sur deux placards intégrés en bois sans dommage.

À noter au plafond au-dessus de l'entrée de la chambre la présence de taches de couleur ocre.

Au sein de la chambre, je constate au sol la présence d'un carrelage en pierre ancien de type tomme, mais ne présentant pas de carreaux brisés ou descellé, je ne relève que des traces de passage. Les murs et plafond sont en très bon état, ne présentant pas de dommage.

Je constate la présence d'une mezzanine dont l'accès s'effectue par un escalier en bois. A noter également sous la mezzanine la présence de deux placards intégrés.

Au sein de la chambre, je note l'installation d'une baie vitrée à double vitrage et encadrement bois l'ensemble en bon état.

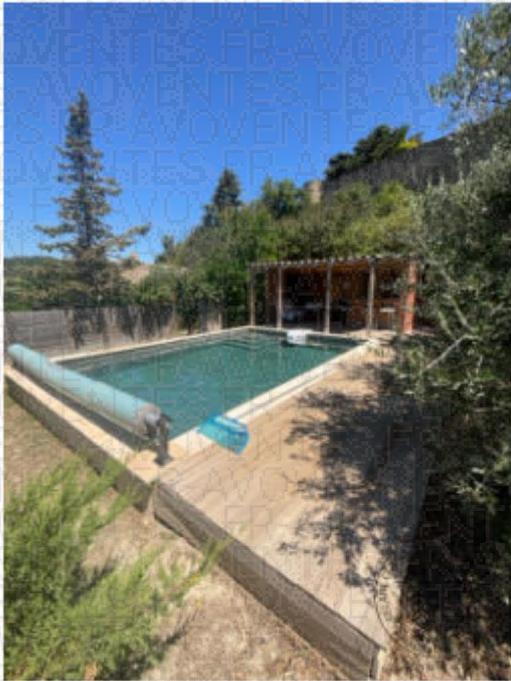
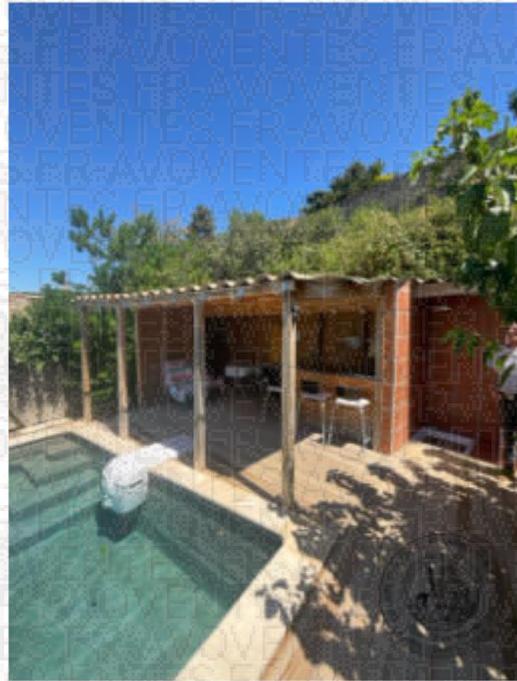
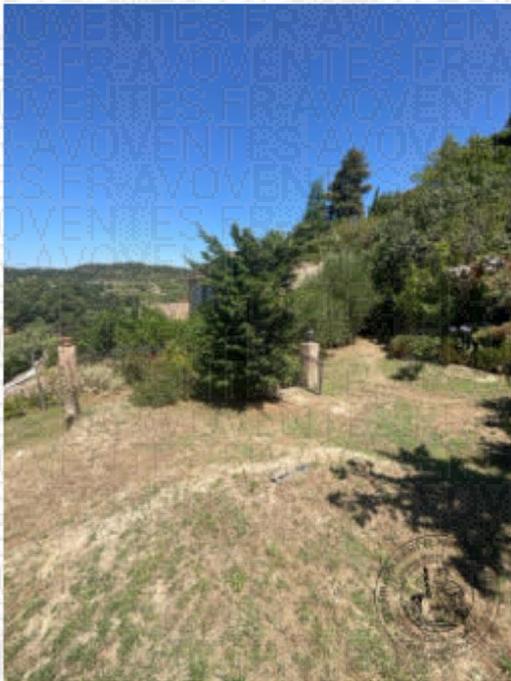
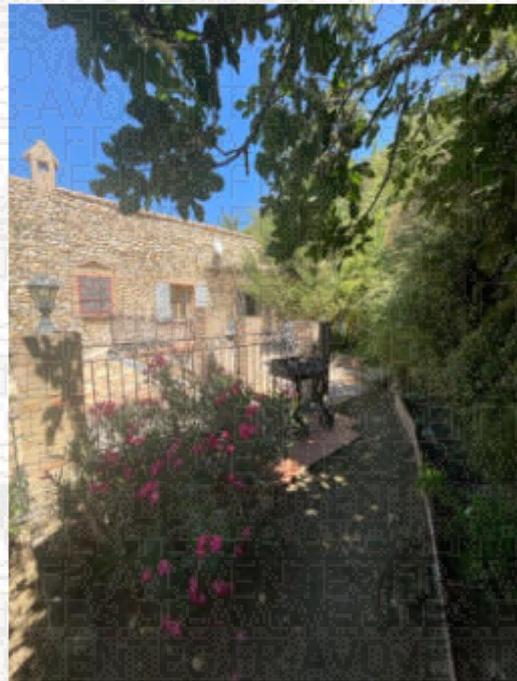
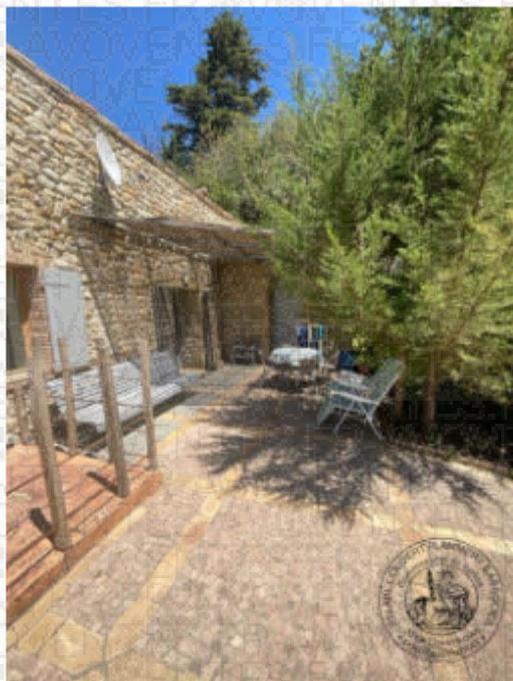
## JARDIN

Au sein du jardin, je constate que celui-ci est composé de différents niveaux, en bas celui-ci donne sur la terrasse d'accès à la maison, au premier niveau le jardin donne sur la terrasse d'accès au premier étage du bâtiment, enfin le second niveau du jardin donne sur la piscine.

Je constate dans l'ensemble que le jardin est entretenu, arboré, dispose d'un système d'éclairage en bon état visuel, ainsi que de barrières en fer forgé.

Je constate en haut du jardin la présence d'une piscine cuve béton, en sol, entourée d'un carrelage, l'ensemble en bon état ne présentant aucune fissure.

Autour de cette piscine, je note la présence d'une terrasse en bois ne comportant pas de dommage.

À noter sur cette terrasse la présence d'un espace bar avec auvent, un évier et une douche extérieure, l'ensemble en bon état visuel.

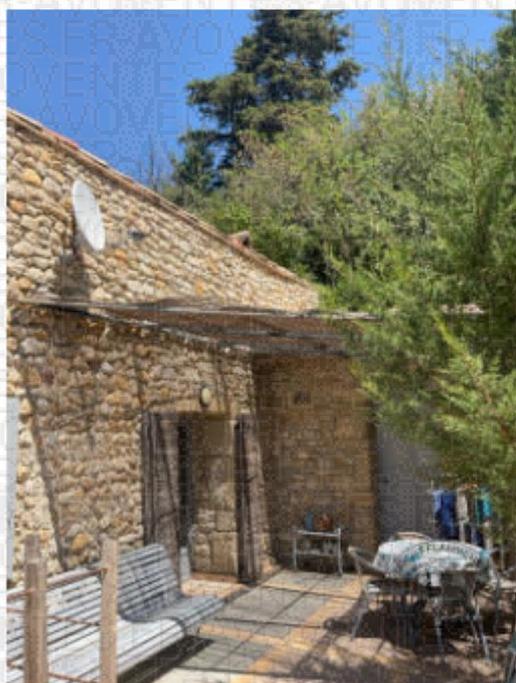
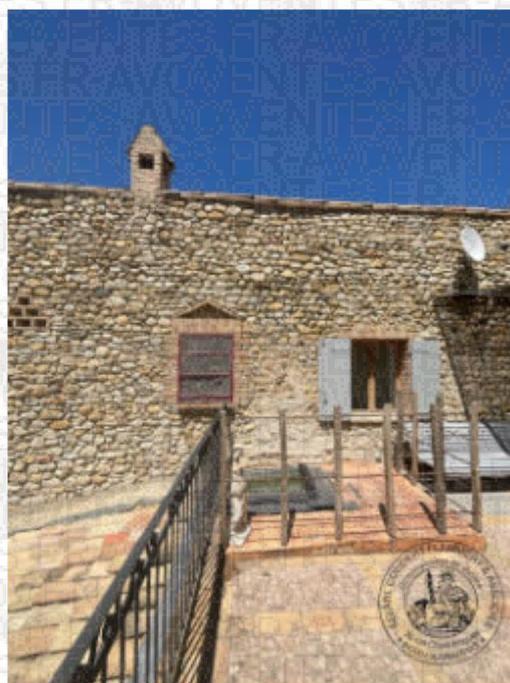
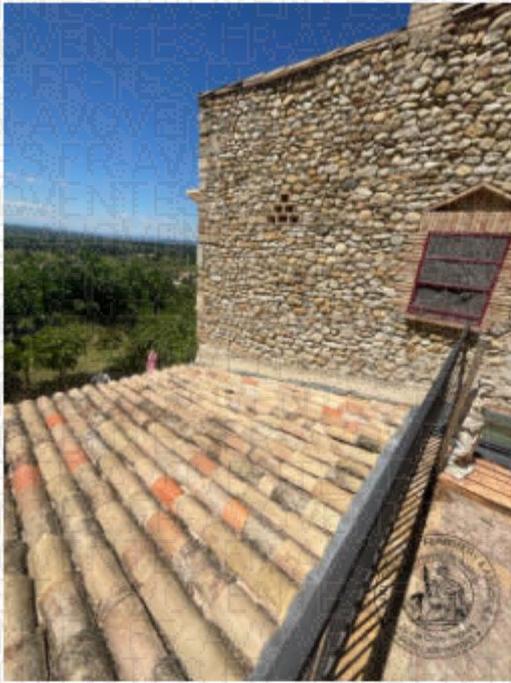
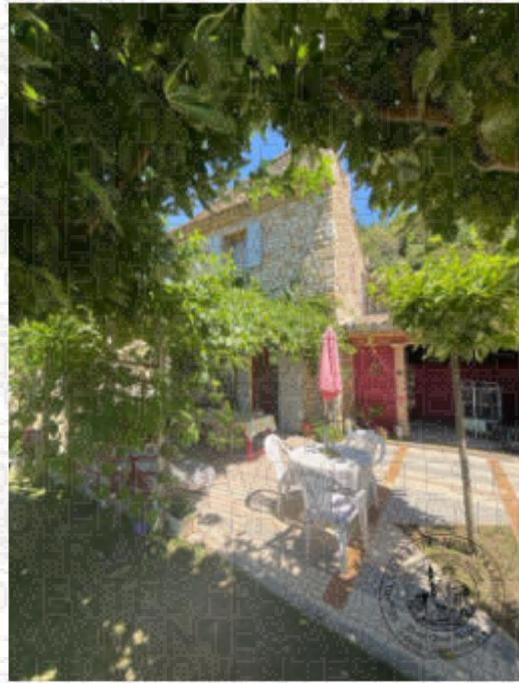
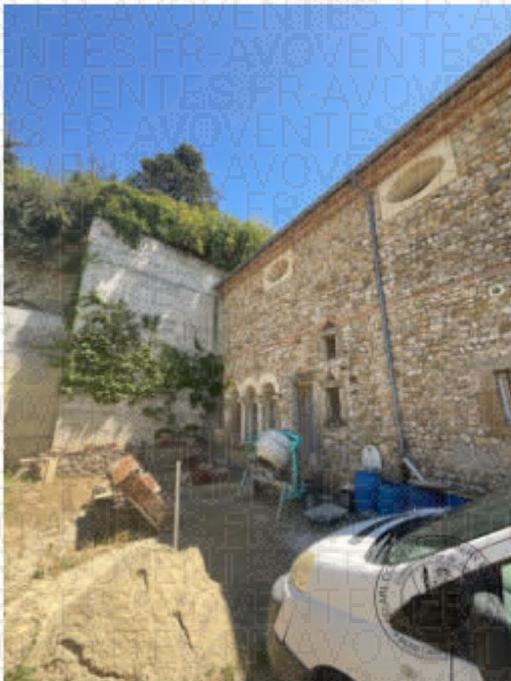
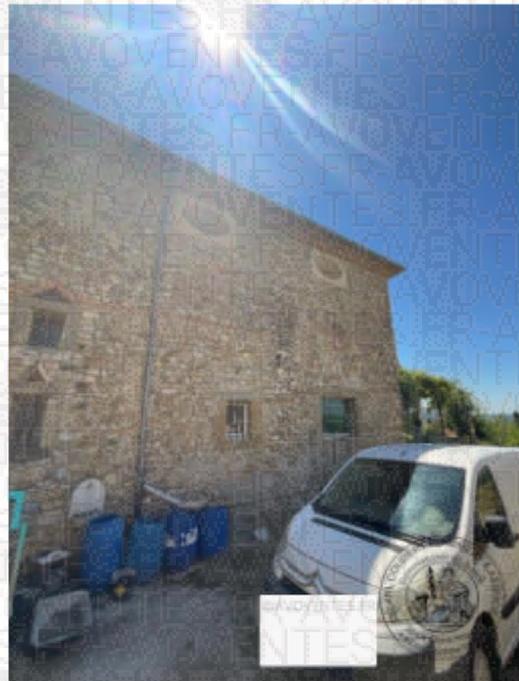
### FACADE

La façade de la maison présente des pierres en bon état, je ne constate pas de fissures ou manques de matières. Les tuiles sont en bon état. À noter devant la maison au rez-de-chaussée la présence d'une terrasse couverte d'une treille en bon état. Au premier étage se situe également une terrasse munie d'un auvent en paille.

À noter que l'entrée de la propriété s'effectue par une allée en béton non terminée, comportant de multiples raccords de matière. Enfin le mur de clôture en pierre donnant sur la rue est en cours de rénovation.

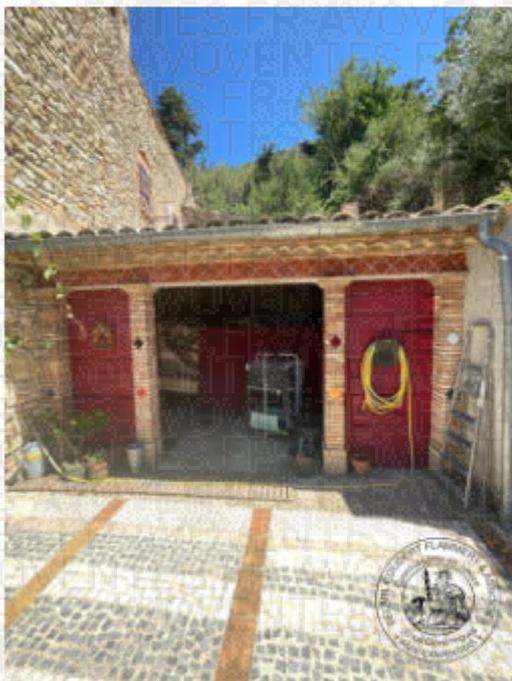
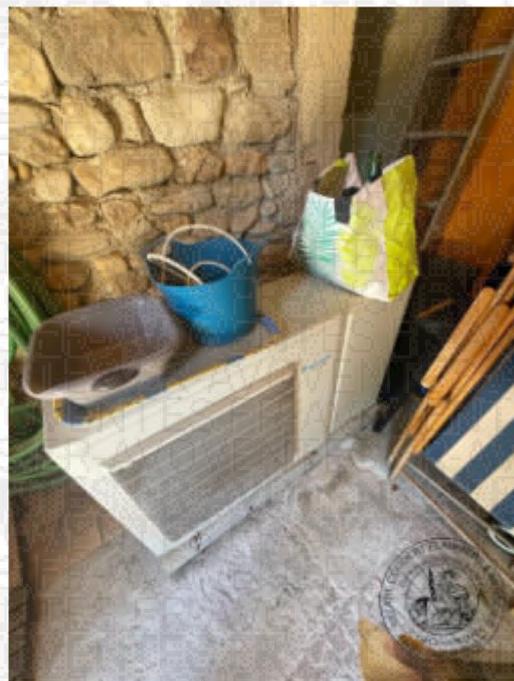
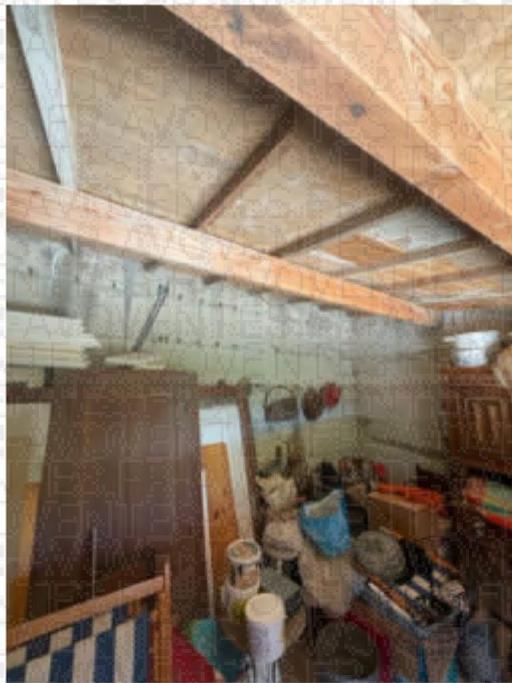
### APPENTIS

Je note la présence, accolé a la maison d'un appentis couvert d'une toiture en bon état, comportant des murs sans dommage. Au sol la dalle béton est en bon état. Je note la présence d'une pompe a chaleur de marque DAIKIN, fonctionnelle lors de mon intervention.

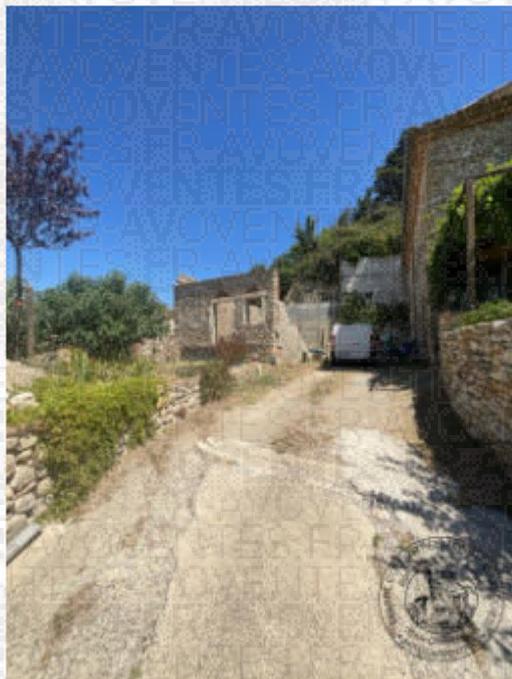
### **BATIMENT EN CONSTRUCTION**

Dans le prolongement de la voie d'accès, à la gauche de la maison, je constate la présence d'un bâtiment en construction dont deux pans de murs sont en pierres tandis que deux autres sont en cours d'édification en parpaing, ce bâtiment est dépourvu de toiture, de charpente et de murs terminés.
