PROCES VERBAL DE DESCRIPTION

1 RUE DE LA BATIE

84500 BOLLENE

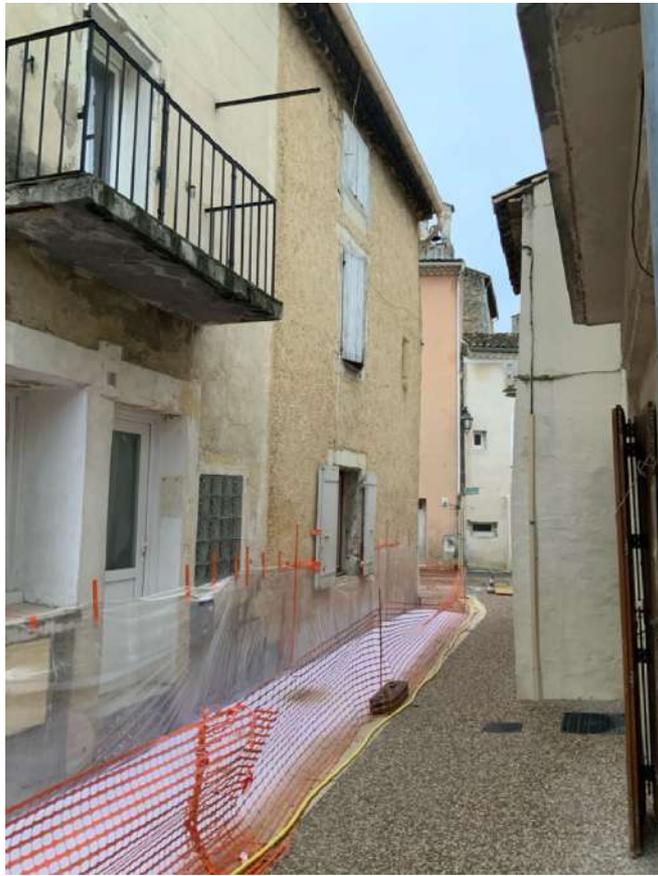
2. Façade Ouest

Ses façades sont recouvertes d'un crépi de couleur claire, ancien, usagé, noirci.

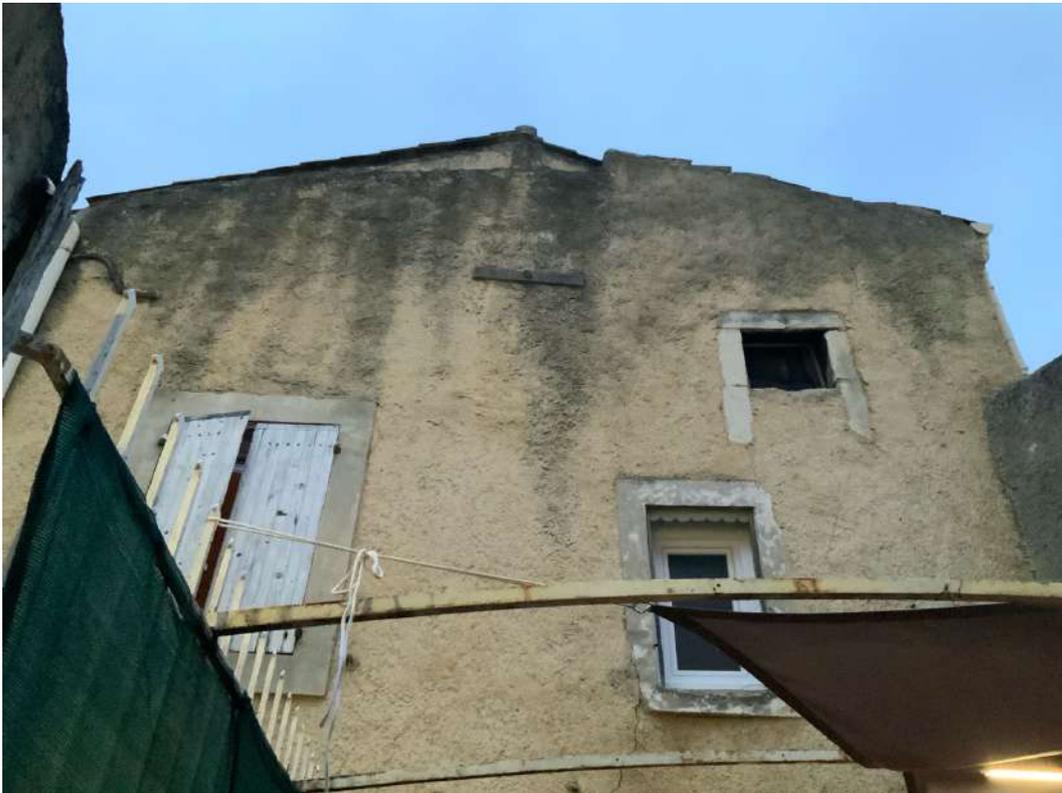
3. Mur pignon Sud

Son mur pignon Sud est dégradé en partie supérieure.

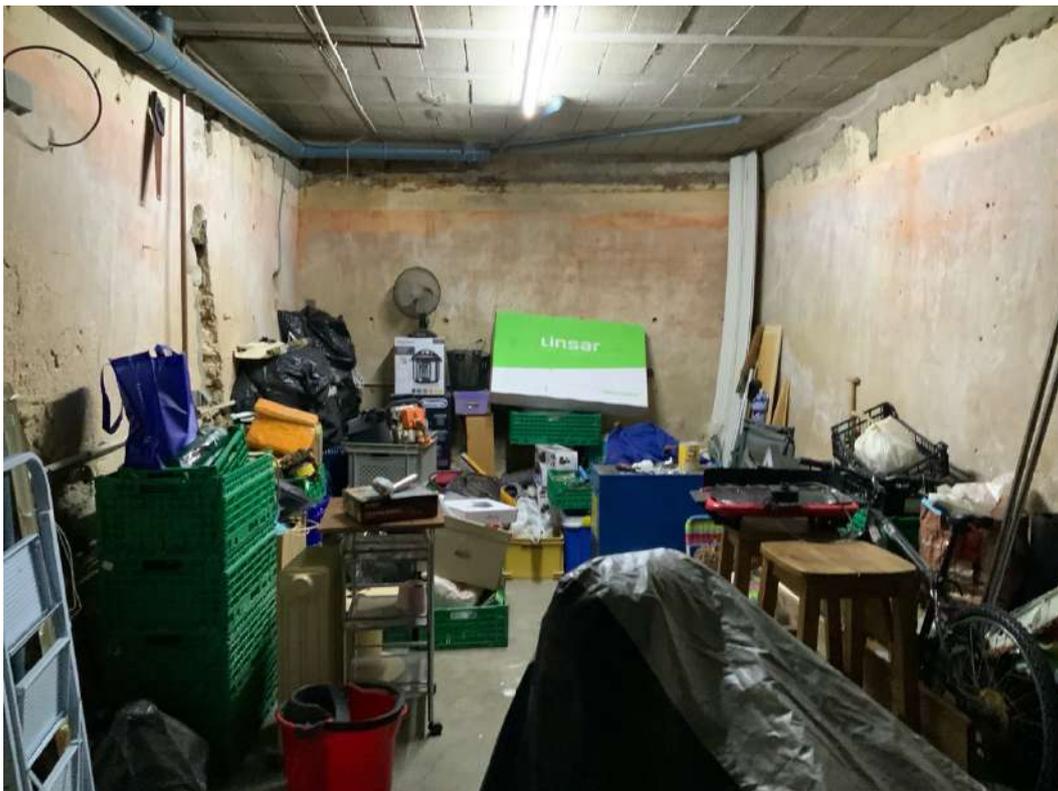
1. Nord

Une chape béton, fissurée, en bon état général, recouvre le sol.

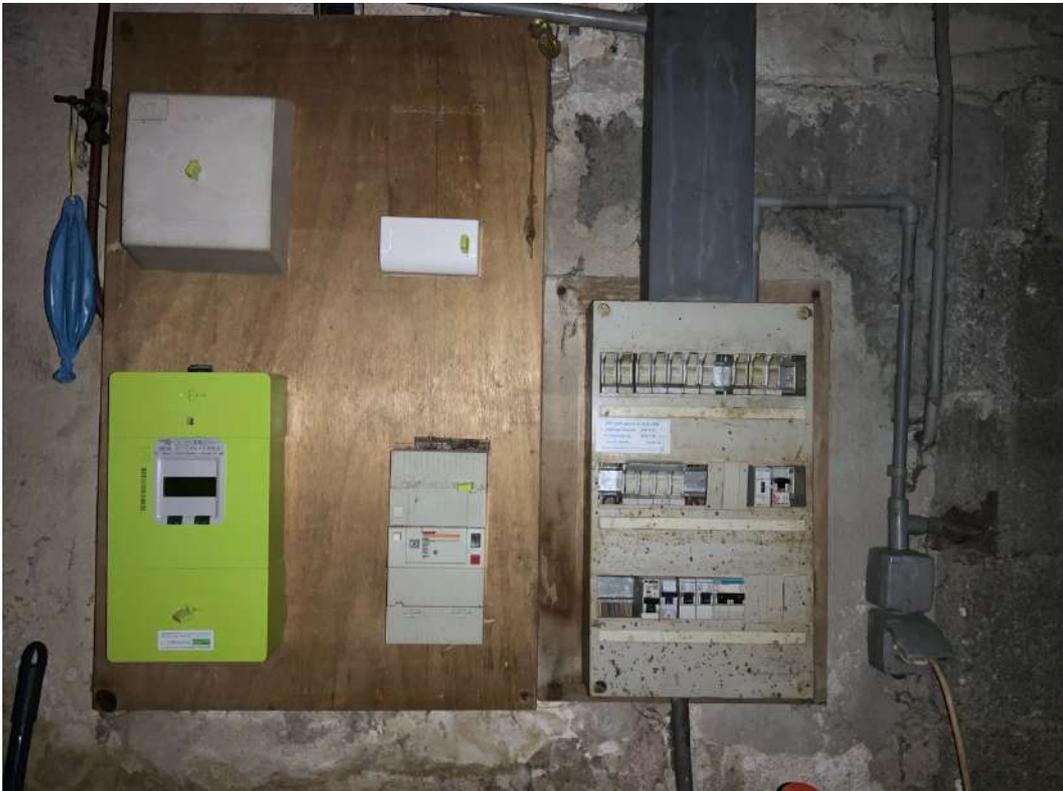
3. Tableau électrique

- le tableau électrique de la maison.
- le disjoncteur.
- le compteur LINKY
- un ballon d'eau chaude ACCUMULEC dont il m'est indiqué qu'il est hors d'usage.
- une chaudière à gaz de marque CHAPPEE.
- une arrivée et une une sortie d'eau.
