## DOSSIER DE DIAGNOSTICS TECHNIQUES

Bien : Maison individuelle  
Adresse : 1 rue de la Batie  
84500 BOLLÈNE

Date de visite : 21/11/2024  
Opérateur de repérage : PERRIER Florian

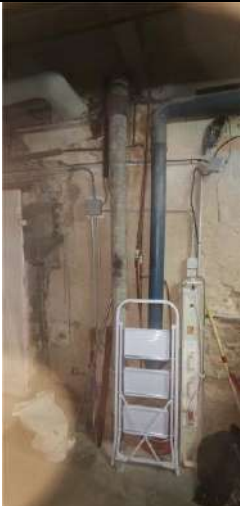
| N° Local | Local | Etage | Elément | Zone | Matériau / Produit | Liste | Critère(s) ayant permis de conclure | Etat de dégradation | Photo |
|---|---|---|---|---|---|---|---|---|---|
| 5 | Garage | RDC | Conduit de fluide n°1 | A | Amiante ciment | B | | Matériaux non dégradé | |

Il est nécessaire d'avertir de la présence d'amiante toute personne pouvant intervenir sur ou à proximité des matériaux et produits concernés ou de ceux les recouvrant ou les protégeant

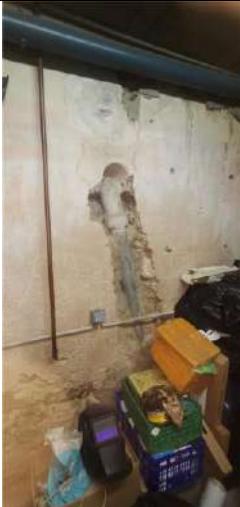
| N° Local | Local | Etage | Elément | Zone | Matériau / Produit | Liste | Critère(s) ayant permis de conclure | Etat de dégradation | Photo |
|---|---|---|---|---|---|---|---|---|---|
| | | | Conduit de fluide n°2 | A | Amiante ciment | B | Jugement personnel | Matériaux non dégradé | |

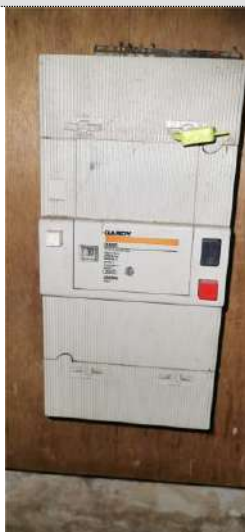
### Point de contrôle N° B.1.3 b)

**Description :** Le dispositif assurant la COUPURE D'URGENCE n'est pas situé à l'intérieur du logement ou dans un emplacement accessible directement depuis le logement.

**Localisation :** Garage

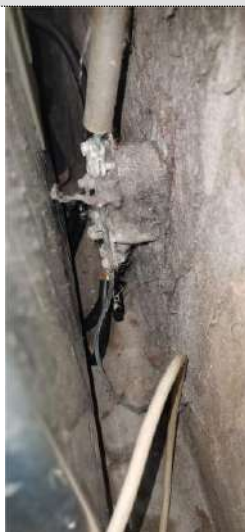
### Point de contrôle N° B.3.3.1 b)

**Description :** Une CANALISATION métallique de liquide ou de gaz est utilisé comme PRISE DE TERRE.

**Localisation :** Garage

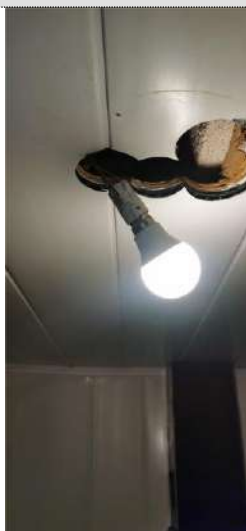
**Point de contrôle N° B.7.3 a)**

Description : L'ENVELOPPE d'au moins un matériel est manquante ou détériorée.

Localisation : Cuisine

Observation(s) Mise en place de système DCL pour éviter tout contact avec des parties actives nues sous tension

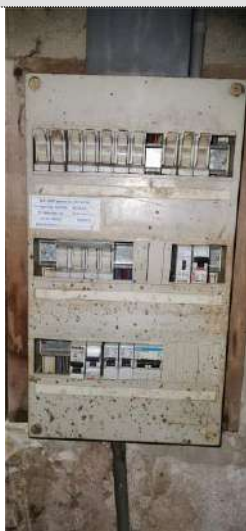
**Point de contrôle N° B.7.3 d)**

Description : L'installation électrique comporte au moins une CONNEXION avec une partie active nue sous tension accessible.

Localisation : Garage

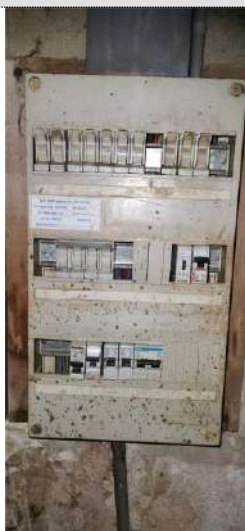
**Point de contrôle N° B.7.3 e)**

Description : L'installation électrique comporte au moins un dispositif de protection avec une partie active nue sous tension accessible.

Localisation : Garage

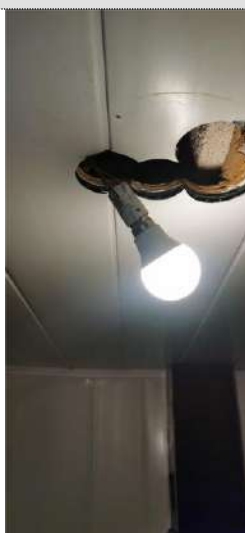
**Point de contrôle N° B.8.3 b)**

Description : L'installation comporte au moins un MATERIEL ELECTRIQUE inadapté à l'usage.

Localisation : Cuisine

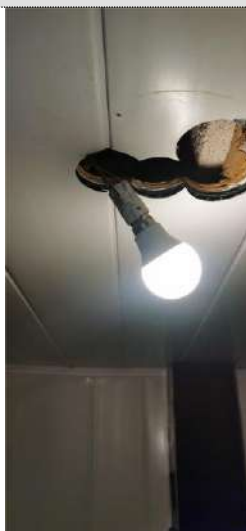
Point de contrôle N° B.8.3 e)

| <u>Description :</u> | Au moins un CONDUCTEUR isolé n'est pas placé sur toute sa longueur dans un conduit, une goulotte, une plinthe ou une huisserie, en matière isolante ou métallique, jusqu'à sa pénétration dans le MATERIEL ELECTRIQUE qu'il alimente. |

| <u>Observation(s)</u> | Mise en place de protections mécaniques (conduits, goulottes, plinthes...) pour les conducteurs apparents. |
