# PROCES-VERBAL DE CONSTAT

## **PROCES VERBAL DE CONSTAT**

**LE LUNDI VINGT DEUX JUILLET DEUX MILLE VINGT QUATRE**

230 chemin de la Fontaine 84290 CAIRANNE

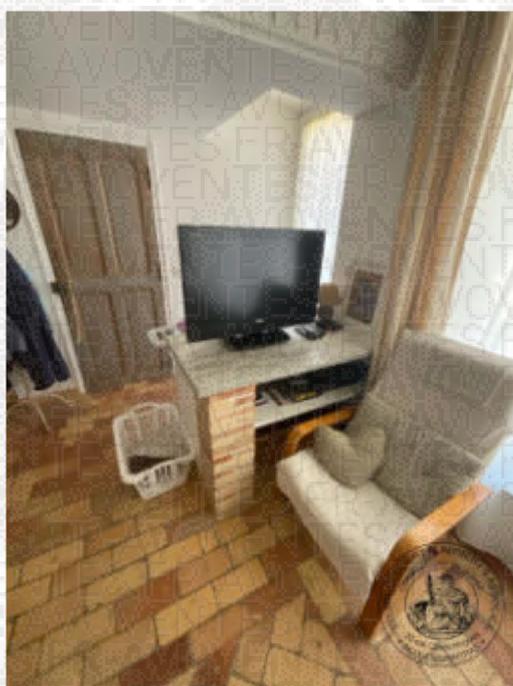
Je note également la présence d'une cheminée à insert, ainsi que d'un petit bureau en pierre situé face au lit.
