PROCES VERBAL DE DESCRIPTION

1 RUE DE LA BATIE

84500 BOLLENE

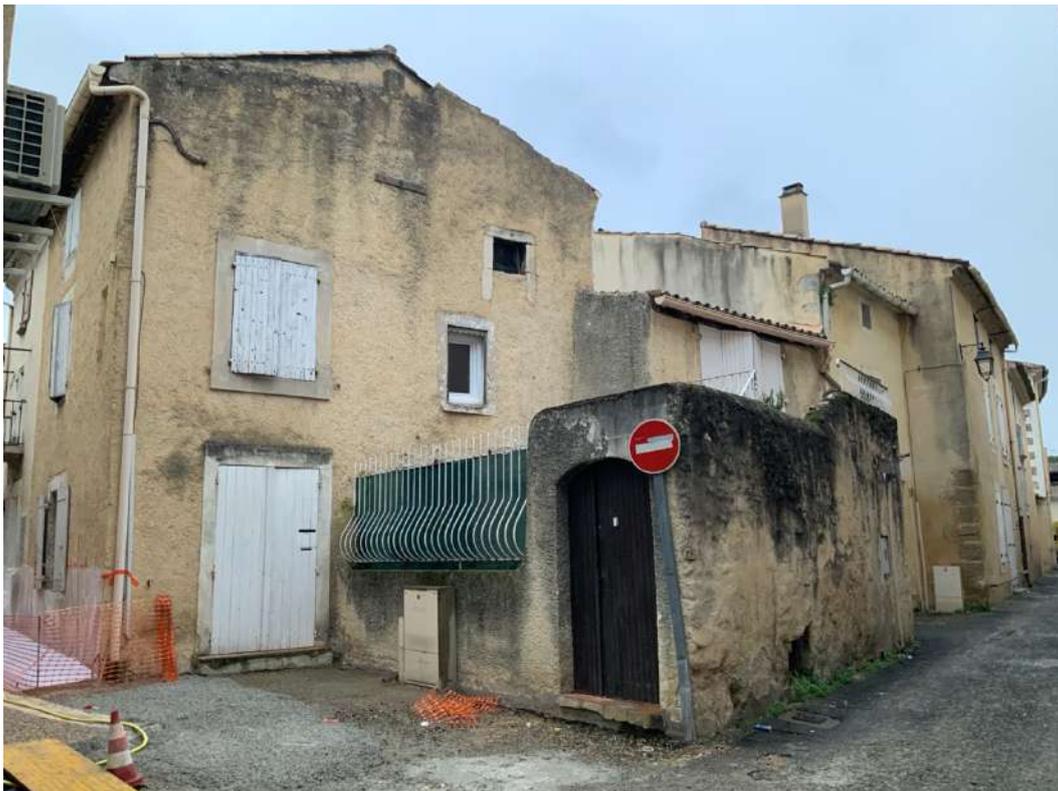
1.

Ses façades sont recouvertes d'un crépi de couleur claire, ancien, usagé, noirci.

Son mur pignon Sud est dégradé en partie supérieure.

Les ouvertures sont équipées de volet bois, en état d'usage, couverts d'une peinture défraîchie.

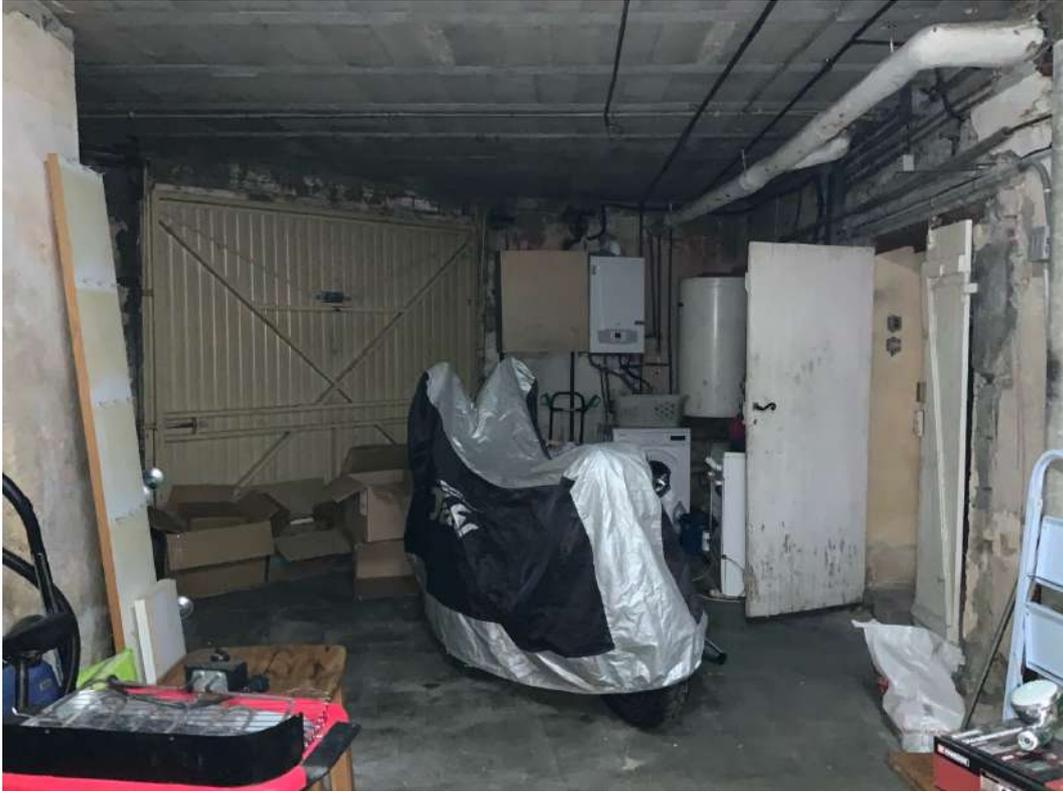
2. Sud

Une chape béton, fissurée, en bon état général, recouvre le sol.
